ПРОПОЗИЦІЇ ЩОДО ПРОЕКТУВАННЯ ТА БУДІВНИЦТВА ЖИТЛОВИХ БУДИНКІВ У СКЛАДНИХ ІНЖЕНЕРНОГЕОЛОГІЧНИХ УМОВАХ У МІСЬКІЙ ЗАБУДОВІ

Трофимович Н. В.

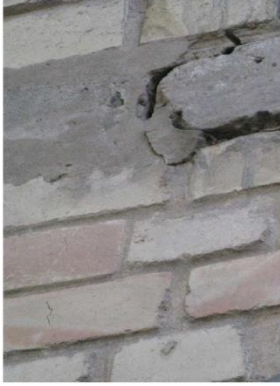
1

Наведу приклад пошкоджень 5-ти поверхового трисекційного цегляного будинку за адресою Тбіліський пров. 3а в м. Києві. Внаслідок не врахування усіх факторів підрядною Будівельною організацією (а саме, не здійснений ретельний аналіз ґрунтових умов у зоні можливих зсувів, з вивченням змінних напрямків підземних вод шляхом улаштування додаткових скважин , не надано правильну оцінку несучій конструктивній системі п'ятиповерхового цегляного трисекційного будинку з шатровими панелями перекриттів, наявністю перепаду висоти фундаментів в середині, що було пов'язано з вбудованою котельнею у 1967 році, яка була не демонтована повністю та та аркою на краю) під час проектування та будівництва 25-поверхового будинку з підземним паркінгом за адресою пров. Тбіліський 1/26 (вул. Шулявська, 32) в м. Києві (Шевченківський район), в існуючому будинку з'явилися шпарини у несучих поздовжніх 3-х стінах на усі 5 поверхів та в усіх перекриттях у 2-х місцях, а саме: всередині будинку-на відстані 21,0 м та на відстані 9,0 м від торцевої стіни, тобто будинок розколовся у двох місцях і відокремлена частина почала зповзати в напрямку нового будівництва.. Також всі шпарини об'єднані зі шпаринами у перекриттях. (Фото 1, 2.)

Фактори, що призвели до розлому вказаного будинку у декількох місцях на висоту п'яти поверхів:

4. Не було влаштовано шпунтову стінку (внаслідок недостатнього обґрунтування можливих наслідків витиснення ґрунту з-під плями існуючого будинку, економії коштів забудовником), що є обов'язковим при більшому, ніж нормованому, розрахунковому осіданні нового будівельного об'єкту, що будується на відстані менше 20 м від існуючого, а також підшва залягання існуючого об'єкту вище відмітки підлоги підвального приміщення нового. Помилкові висновки призвели до катастрофічного осідання фундаментів існуючого будинку і утворенню численних наскрізних тріщин на всю висоту будівлі.

Таким чином, економія на проведенні необхідних заходів, що передбачені нормативними вимогами в галузі будівництва України при спорудженні нових об'єктів, призвела до необхідності здійснювати усі конструктивні заходи з підсилення несучих конструкцій надземної та підземної частин будинкув м.Києві на Тбіліському пров.3 а, а також доцільно улаштувати шпунтову стінку. Безумовно, будуть додаткові витрати на конструктивний та косметичний ремонт пошкоджених приватних осель та під'їздів.
